# ARCHEOLOGICKÝ VÝZKUM VODNÍHO MLÝNA TOUCHOŘINY ČP. 40 (SEZÓNA 2011–2014)

## ARCHAEOLOGICAL RESEARCH OF WATER MILL TOUCHOŘINY ČP. 40 (SEASON 2011–2014)

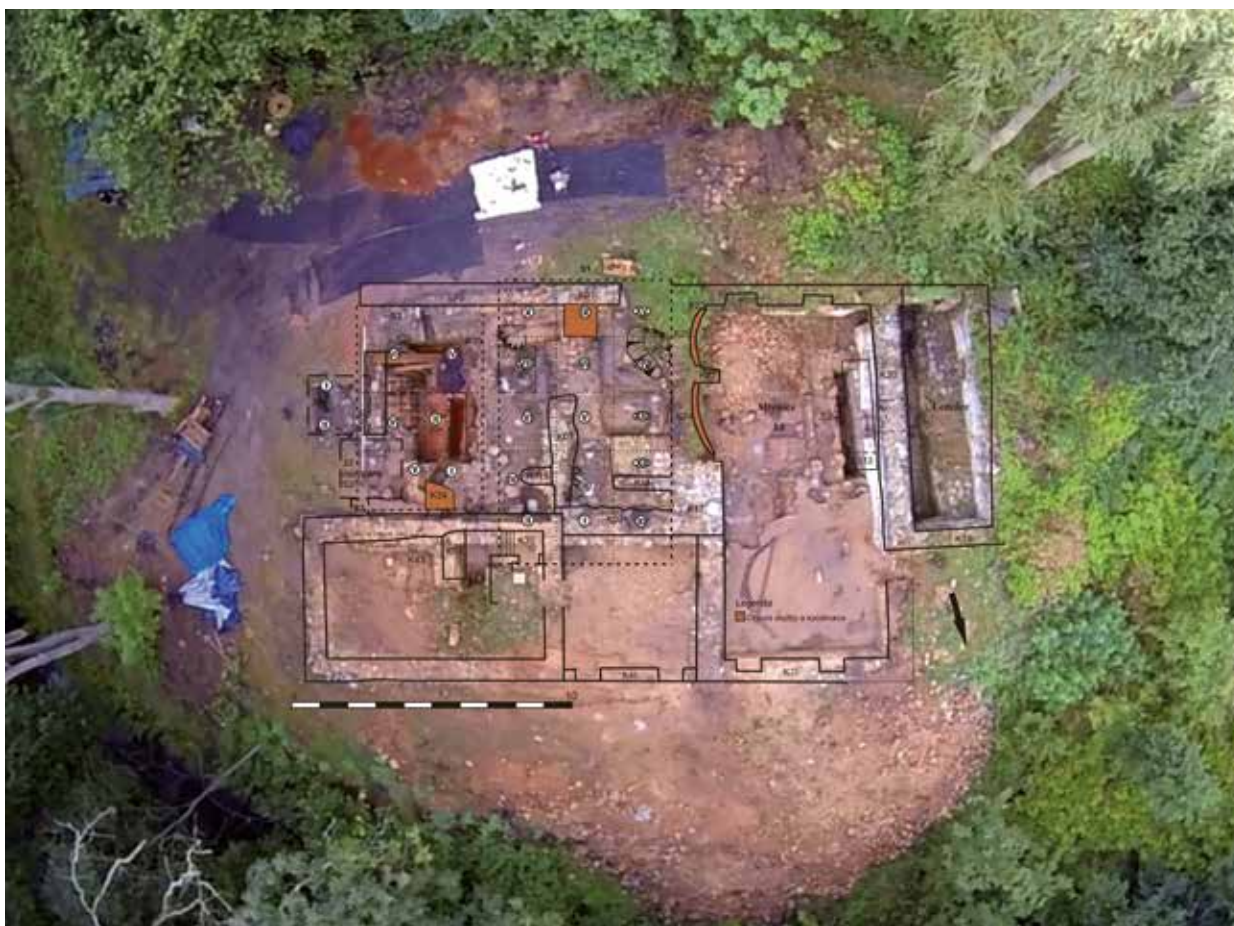
Obr. 2: Plán sondáže zasazený do fotografie z kvadrotlety typu Phantom. Provedeno v programu CorelDRAW X4 (tvorba: L. Galusová)

Vzhledem k tomu, že odkryv byl realizován ve čtyřech letech vždy v průběhu několika týdnů v letních měsících, kvalita a kvantita kladebných otázek se měnila, čemuž odpovídalo i rozložení sondáže (Obr. 2). V roce 2011 byla poloha sondy 1 zvolena ve středové části objektu s ohledem na pozůstatky stavby zasažené likvidací ve druhé polovině 20. století, cíle výzkumu a technické možnosti odkryvu. Její rozměry dosahovaly 6 × 10 m a byla členěna na patnáct sektorů. Z důvodu mocných sutin obsažených v mlýnici a lednici se tyto prostory v sezóně 2011 a 2012 čistily pomocí těžké techniky a nemohly být v tuto dobu zkoumány. V následujících sezónách byly postupně vytyčovány a odkrývány další čtverce o velikosti 2 × 2 m sledující komunikační a obytné prostory – sondy 2, 3 a 4. V roce 2013 započal výzkum mlýnice, která byla postupně čistěna od sutin a v prostoru návodní zdi, ve žlabu pro palečné kolo, byla provedena zjišťovací sondáž. Exkavace technických prostor pokračovala v roce 2014, kdy byly současně ukončeny práce v sondách 1, 2 a 4. Pokud to bylo možné, byl odkryv ve všech sondách veden po přirozeně uložených vrstvách, které se standardním způsobem dokumentovaly a nivelovaly.

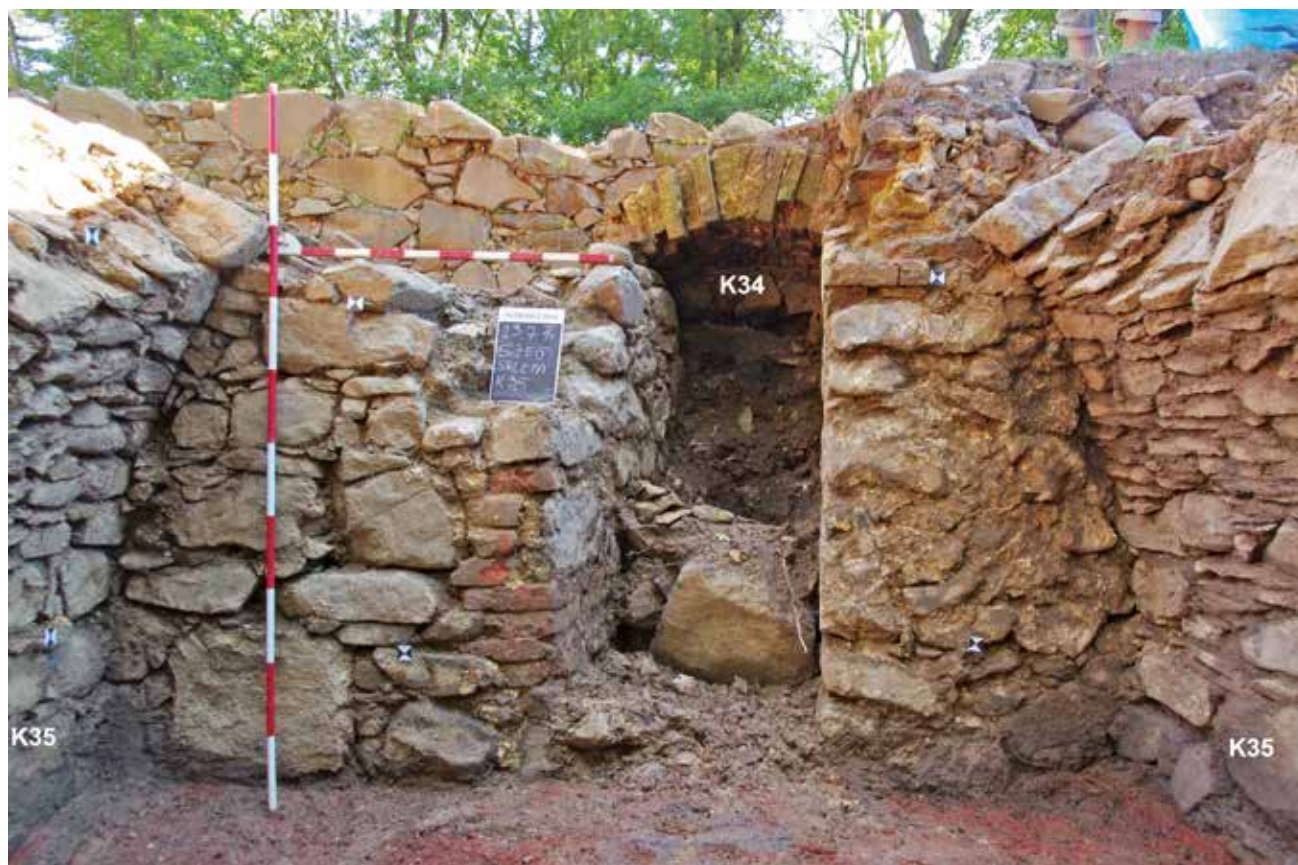
Obr. 4: Konstrukce K34 zbudovaná z cihel a kamene místní provenience pojená maltou a K35 vystavěná z místního kamene pojená jílem. Pohled od jihu. Foto L. Galusová

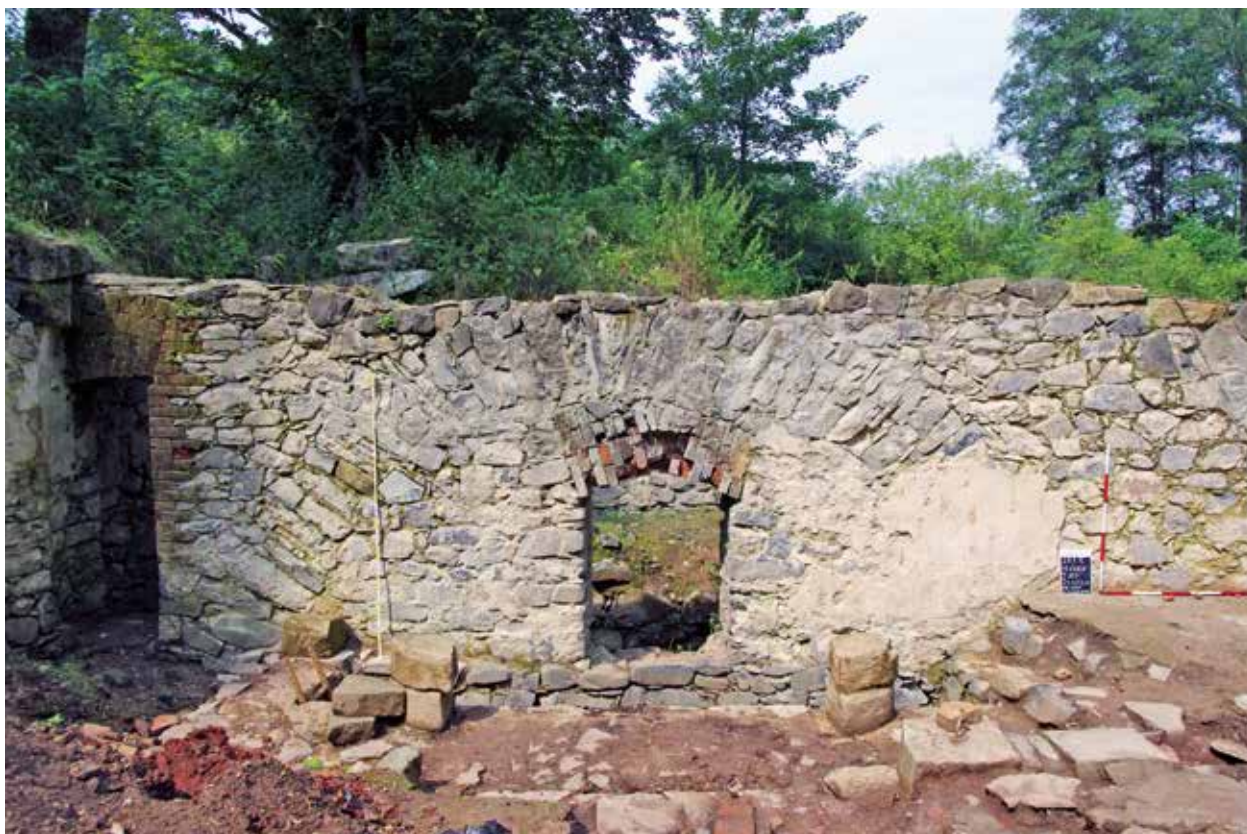
Obr. 5: Návodní zeď mlýna K20. Ve zdivu patrný mohutný vynášecí pas. Pohled na konstrukci od východu. Foto L. Galusová

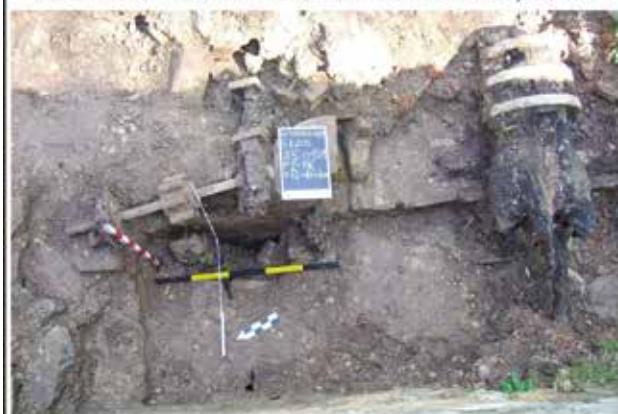
Pozůstatek palečního kola nalezený v otvoru pro paleční kolo in-situ. Palce a věnce kola jsou dřevěná. S5, SJ 505.

pravděpodobností uložen čep hřídele vodního kola. Mimo tyto technické detaily byly dále získány zbytky palečního kola (Obr. 6). Vrstva 504 představovala asi 5 cm mocnou jednotku obsahující jíl se žlutým pískem, v němž byly asi ze 40 % vyskládány kameny v úrovni 320,90 m n. m. Pod touto relativně vyrovnanou vrstvou se nalézala hnědo-červená jednotka SJ 506 o mocnosti přibližně 0,40 m, která obsahovala 64 fragmentů hrnčiny, 2 zlomky porcelánu, 1 zlomek polokameniny a 1 úlomek tabulového skla. Na této stratigrafické jednotce byl vystavěn žlab pro paleční kolo. Pod SJ 506 se nalézala konstrukce K513, tvořená opět kameny zaoblených vulkanitů, pojená na jíl, a současně též vrstva 507, která byla mocná pouze 5 cm. Obě jednotky byly detailně zkoumány pouze v severní části žlabu pro paleční kolo (Obr. 7). Z vrstvy 507, v úrovni

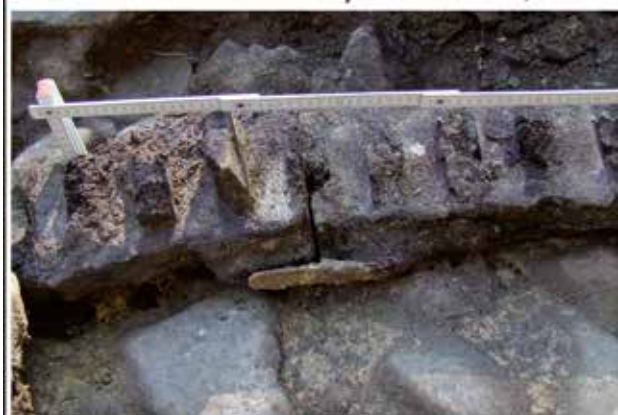
Fragment dřevěného zhlaví pro začepování hřídele vodního kola získaný z otvoru (kapsy) pro paleční kolo.

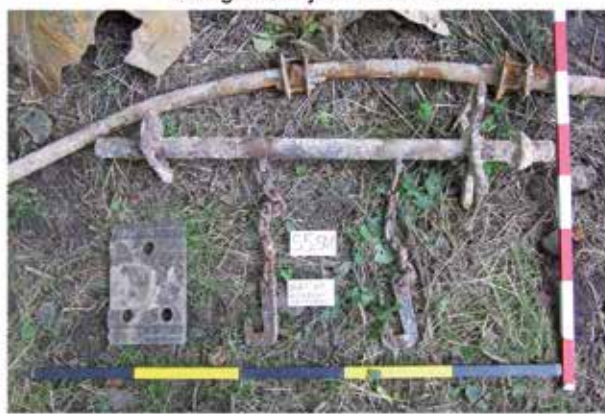
Pozůstatek vodního kola získaný z lednice. Zajímavým prvkem je zde dřevěný šroub pro spojení částí věnce.

těny tenké plíšky z důvodu zamezení výraznějšího opotřebování těla lícniku. Dále byla získána část vodního kola s dřevěnými šrouby pro spojování jednotlivých věnců. Také byla odkryta část šrotovníku ve složení francouzský mlecí kámen a obyčejný mlecí kámen s železím a celokovovým pastorkem. Toto složení by svým průměrem odpovídalo popisu mlecího zařízení z písemných pramenů (viz kap. Historie). Současně byly odhaleny dvě malé transmise s kovovými ozubenými koly a dřevěnou řemenicí. Ve žlabu pro paleční kolo bylo dále zjištěno dřevěné ložisko pro kovový lopatovitý čep hřídele vodního kola (Obr. 6). Na základě těchto zlomků artefaktů mlynářského zařízení a zjištění z Fondu Mlynářského ústředí lze předpokládat, že vodní mlýn Touchořiny čp. 40 byl vybaven jen takovou technologií, aby byla konkurenceschopná pro udržení určitého okruhu mleců, a ačkoli byla mlýnice bezpochyby za života rodiny Tshcernosterů přestavěna, zůstal nejspíše zachován veškerý, na tu dobu již zastaralý provoz. Protože pokud by byl mlýn vybaven po roce 1924 moderní technologií jakou byl vystrojen výše zmiňovaný válcový mlýn v Klíncích, jistě by nedošlo k jeho okamžitému uzavření. Jeho stav by byl posuzován místně příslušnou komisí a uzavření, pokud by k němu došlo, by tak bylo minimálně o několik let oddáleno.

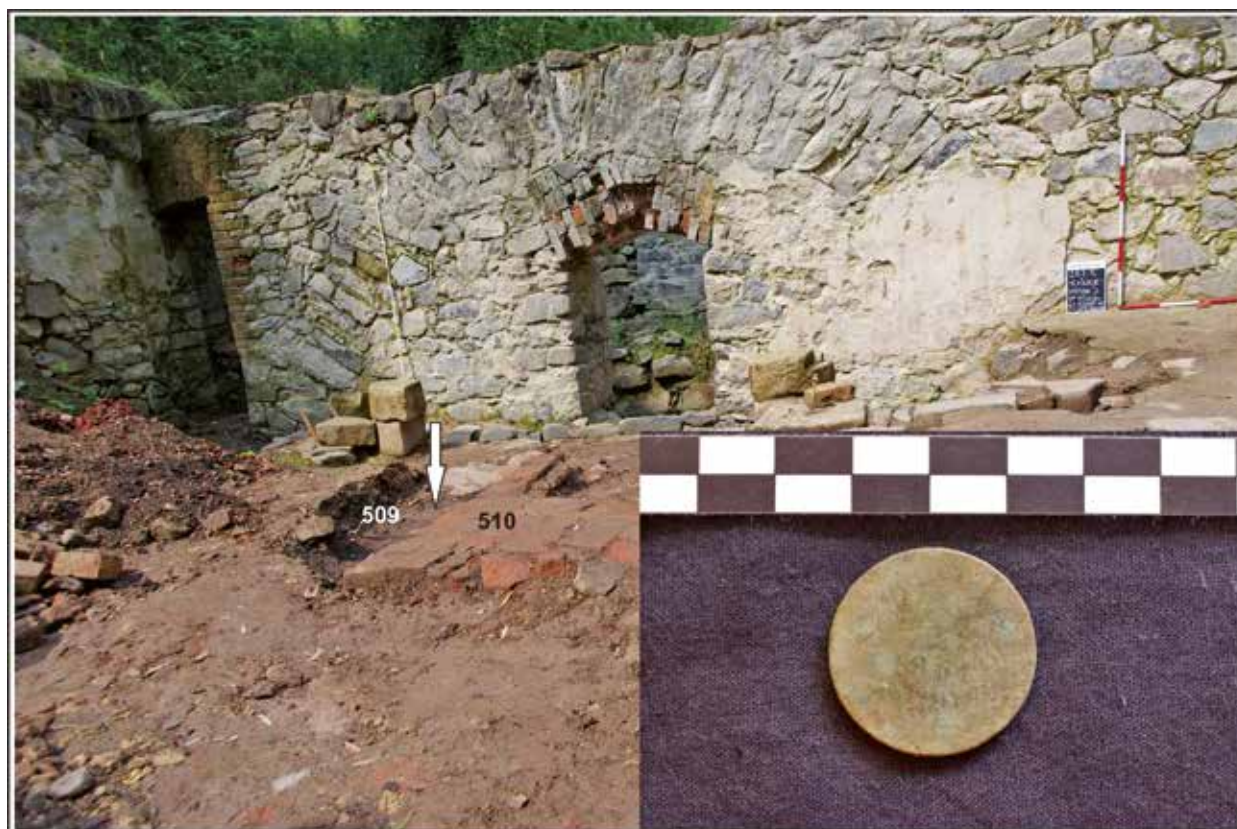
Obr. 8: Fotografie zobrazuje hlinitou vrstvu 509 v prostoru SJ 510 (cihlové dlažby), kde byl nalezen čtyřkrejcar Františka Josefa I. z roku 1861. Místo nálezu vyznačuje bílá šipka na výše uvedené fotografii. Pohled od východu. Foto L. Galusová

320,54 m n. m. byl získán pouze jediný keramický fragment, který lze na základě výzdoby řadit spíše až na úplný skloněk pozdního středověku či do počátku 16. století (Obr. 7). Pod touto jednotkou se již v úrovni 320,48 m n. m. nalézalo podloží – (vrstva 508), které lze prohlásit za shodné se SJ 229 v sondě 2. Vrstvy 505 a 510 tvořily dlažby moderní mlýnice. Stratigrafické jednotky 509, 511 a 512 byly umístěny o úroveň níže, nežli uvedené dlažby a jejich složení napovídalo, že se jedná spíše o lože pro dlažbu než hliněné podlahy. Otisky dlažebních prvků však nebyly na těchto vrstvách patrné. Na povrchu výše jmenovaných jednotek nebyly zjištěny žádné nálezy, vyjma SJ 509, kde byla objevena silně opotřebovaná mince hlásící se k roku 1861. Nejspíše čtyřkrejcar Františka Josefa I., ražený mezi lety 1860–1864 (Obr. 8).

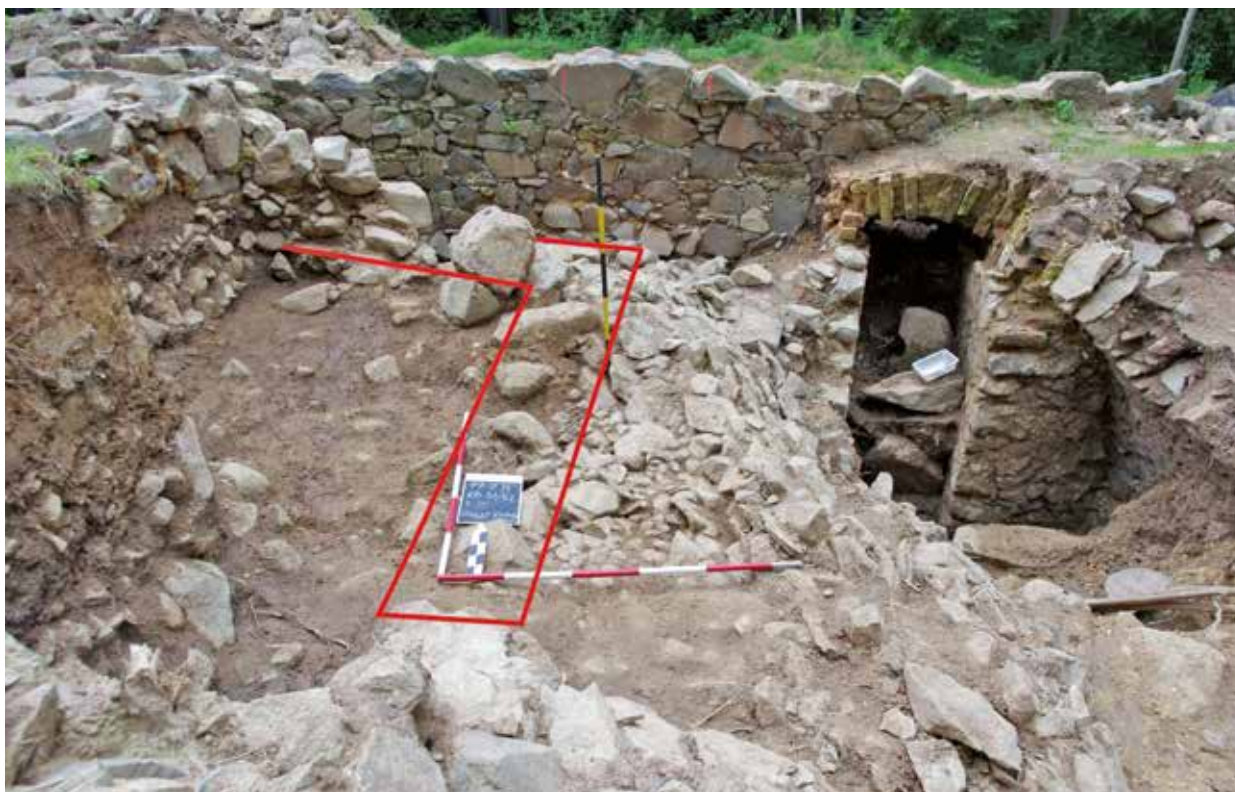
Obr. 9: Předpokládaný průběh tarasu (K115). Průběh zdiva vyznačen červeně. Zdivo S–J leží v prostoru původního kontrolního bloku S1/S2. Pohled od jihu. Foto L. Galusová

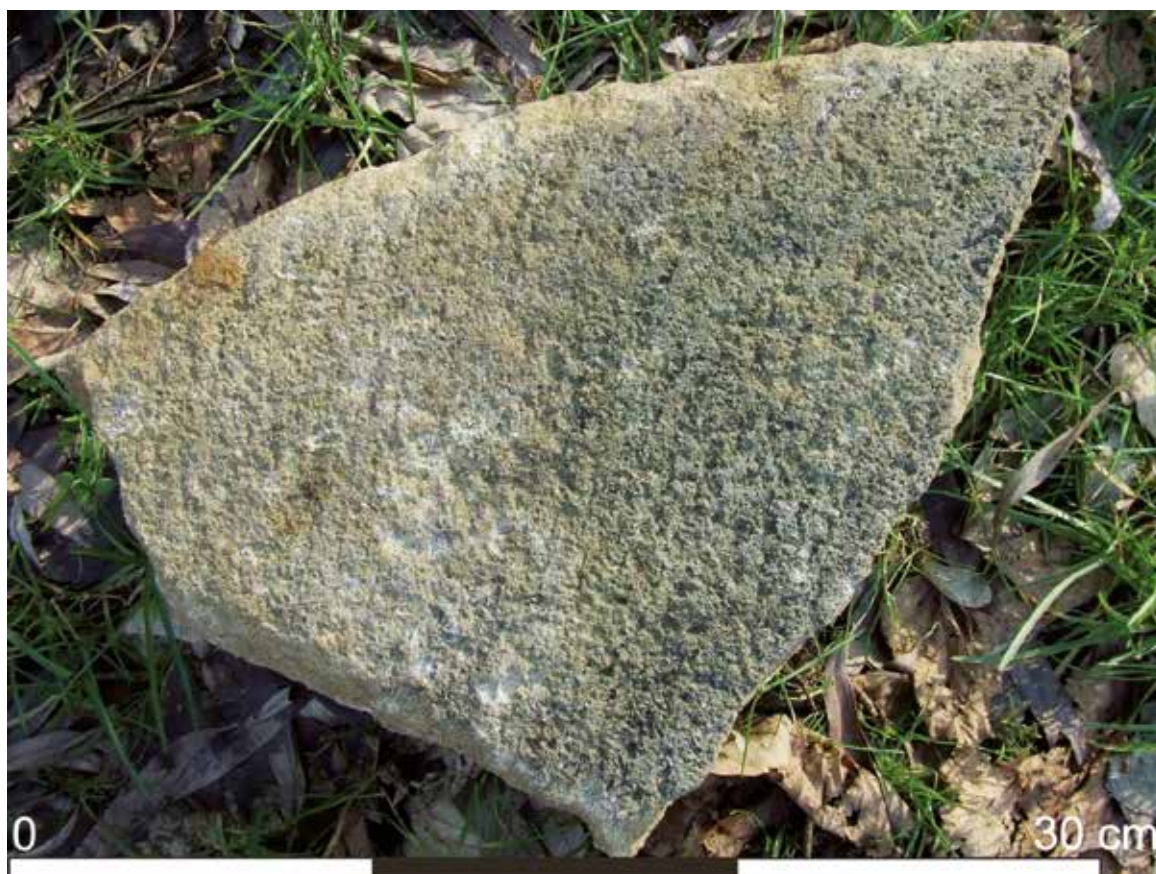
Obr. 13: Detail mlecího kamene, který byl při archeologickém výzkumu vyzvednut z klenby sklepa ve východní obytné části parcely vodního mlýna Touchořiny čp. 40. Foto L. Galusová

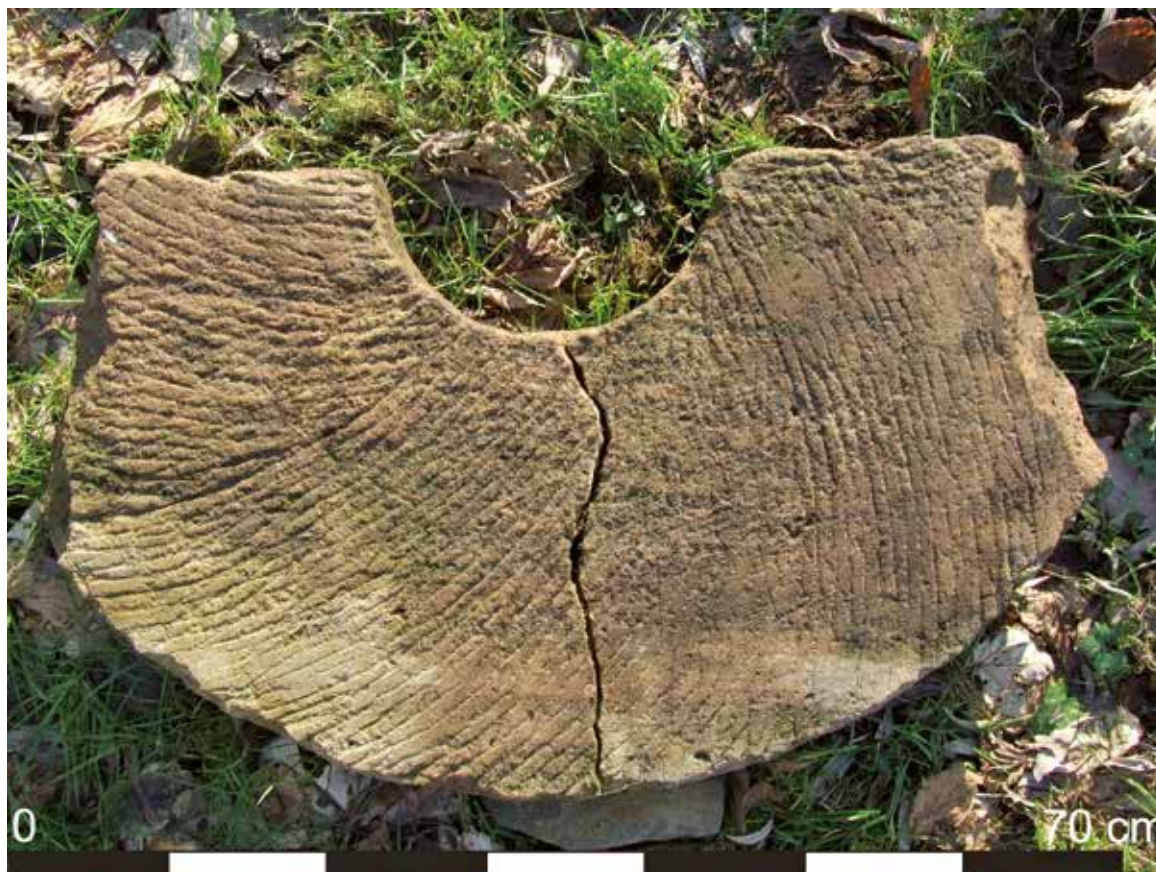
Obr. 14: Detail mlecího kamene, který byl druhotně uložen v okénku sklepa ve východní obytné části parcely vodního mlýna Touchořiny čp. 40. Foto L. Galusová

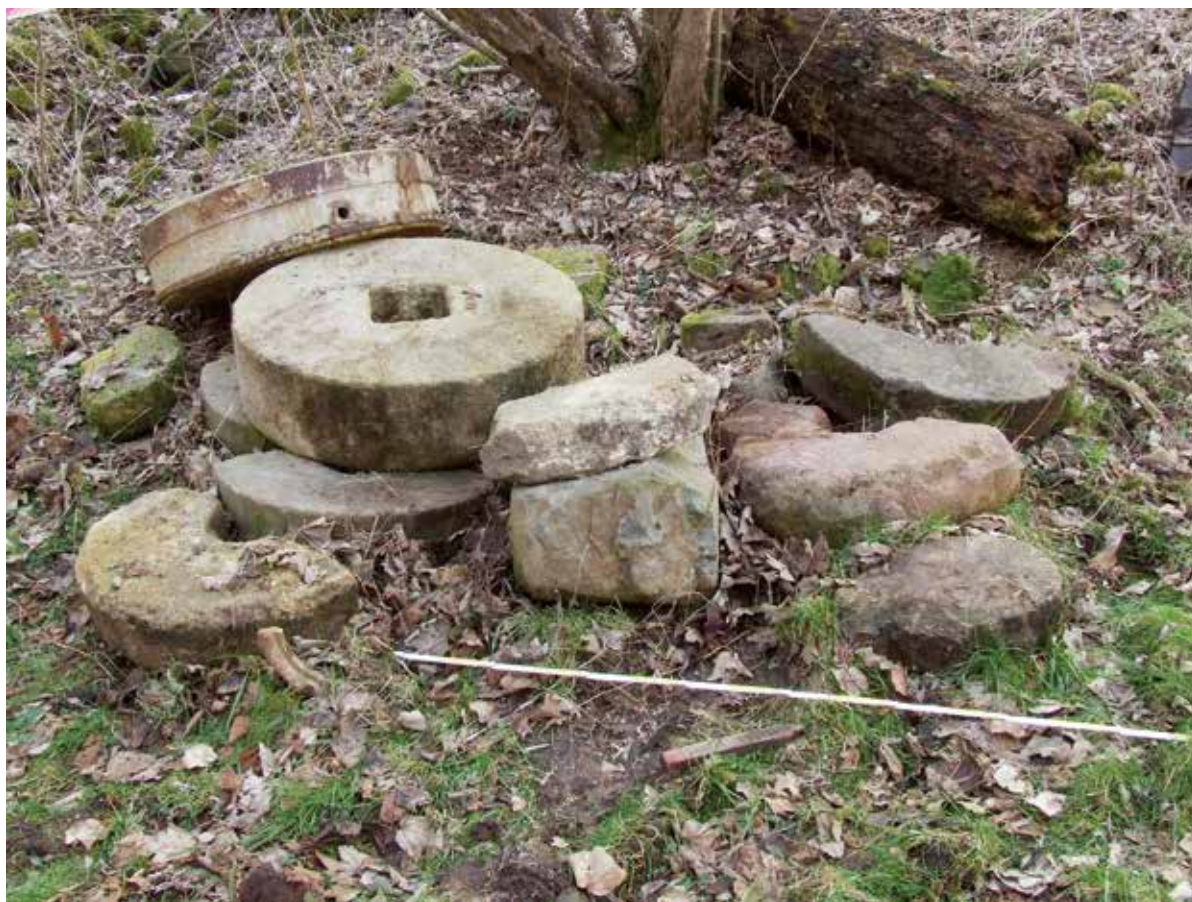
Obr. 15. Novověké až moderní mlecí kameny získané archeologickým odkryvem vodního mlýna Touchořiny čp. 40. V zadní části je patrné jedno složení mlecích kamenů, které bylo nalezeno v mlýnici *in situ* (v horní části: běhoun – francouzský kámen s kovovými prvky; ve spodní části: ležák – přírodní kámen). Foto L. Galusová

V prostoru vodního mlýna Touchořiny čp. 40 bylo zjištěno deset zlomků mlecích kamenů a jedno celé složení, které bylo uloženo v mlýnici *in situ*. Pouze u jediného fragmentu lze s největší pravděpodobností přemýšlet o jeho středověkém stáří (viz výše). Kámen o rozměru 20 × 28 cm, jehož materiál se mírně liší od ostatních artefaktů, byl semlet na sílu asi 11,5 cm. Lze tedy spíše uvažovat o ležáku. Křes mírně nepravidelný, při dobrém osvětlení viditelný. Jiné informace bohužel fragment kamene neposkytuje (Obr. 13). Další kámen – ležák, v druhotném uložení o rozměru 0,35 × 0,65, byl instalován do okénka sklepa. Průměr jeho oka měří 21 cm a jeho celkový průměr lze odhadnout na maximálně 80 cm. Semlet byl na sílu 9 centimetrů a byl překřesáván (Obr. 14). Průměr mlecího kamene by sice odpovídal předpokládané maximální velikosti středověkých mlecích kamenů, avšak takovéto mlecí kameny jsou běžně nalézány též v novověku. Průměr jeho oka taktéž spíše odpovídá novověkým artefaktům. Z důvodu nedostatečného podchycení kvalitativních znaků mlecích kamenů pro naše prostředí je však otázkou, nakolik se středověké mlecí kameny lišily od raně novověkých. Kupříkladu německý badatel J. Berthold uvádí průměr oka mlecích kamenů kolem 10–20 cm (Berthold 2008, 196). V německém prostoru jsou však běžně nalézány i kameny o průměru kolem jednoho metru (tamtéž, 192), které v naší oblasti neměly tradici (Štěpán – Křivanová 2000, 81). Zlomky i celé kusy novověkých až moderních mlecích kamenů byly roztroušeny po celém objektu vodního mlýna Touchořiny čp. 40 a následně byly deponovány do prostoru pod hrází malého rybníka (Obr. 15). Mezi nejmladší složení o průměru 90 cm lze řadit

kameny tvořené francouzským běhounem s kovovými prvky (mlecí kámen, jehož mlecí plocha je tvořena plátky sladkovodního křemence s vynikajícími mlecími vlastnostmi, jádro kamene je umělé) a přírodním mlecím kamenem – ležákem (Obr. 15).
